Temat: Projekt budowlany przebudowy dachu i poddasza
w budynku Szkoły Salezjańskiej im. Ks. Bosko w Łodzi

Sierpień 2020

**EKSPERTYZY STROPU NAD II PIĘTREM I KONSTRUKCJI
DACHU BUDYNKU SZKOŁY - ZESPOŁU SZKÓŁ
SALEZJAŃSKICH W ŁODZI PRZY UL. WODNEJ 34.**

Łódź, maj 2019 r

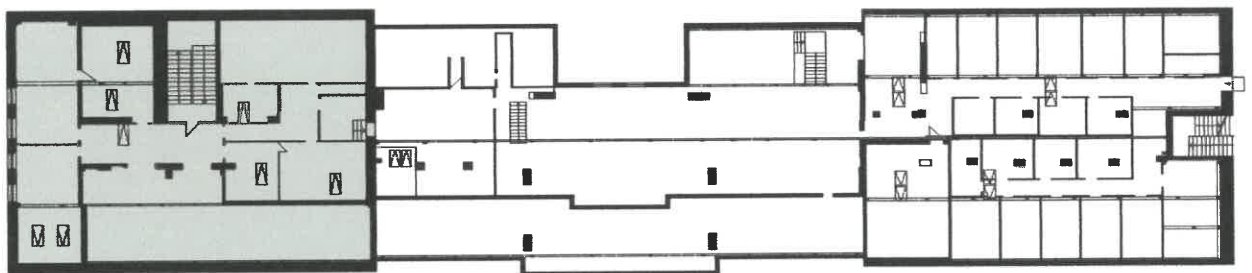
Rysunek nr 1.

Przedmiotem opracowania jest strop nad drugim piętrem oraz konstrukcja dachu budynku szkoły, który jest częścią Zespołu Szkół Salezjańskich w Łodzi przy ul. Wodnej 34. Zakres opracowania pokazano na rysunku nr 1.

W celu ustalenia konstrukcji stropu wykonano dziewięć odkrywek. Miejsca wykonania odkrywek pokazano na rysunku nr 1, natomiast przekroje przez strop w miejscach wykonanych odkrywek na rysunku nr 2. Rysunki zamieszczono w Załączniku nr 1.
